**Inwentaryzacja przyrodnicza w zakresie występowania ptaków i nietoperzy
wykonana dla dobudowanej części szpitala w Krośnie Odrzańskim**

POWIAT KROŚNIENSK
z siedzibą w Krośnie Odrzańskim
ul. Piastów 10 B
66-600 Krosno Odrzańskie

Jaraczewo 29 marca 2017* r.

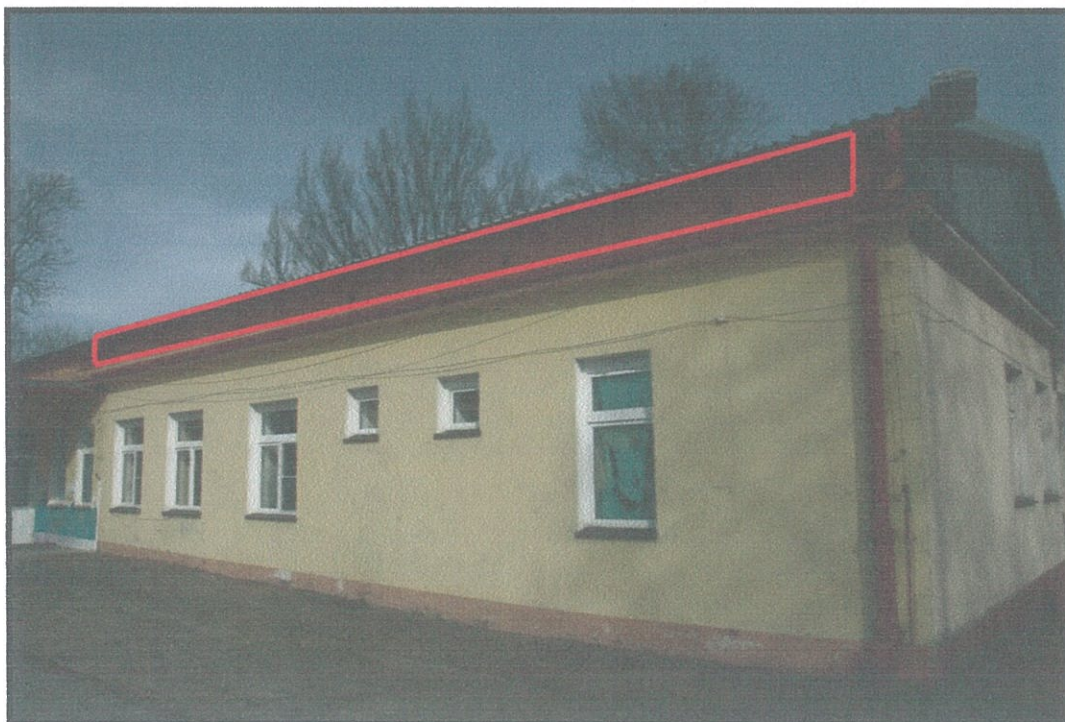
W czasie przeprowadzonej kontroli nie stwierdzono miejsca gniazdowania ptaków ani schronień nietoperzy. Szczegółowe oględziny wykazały jednak wiele miejsc potencjalnego gniazdowania ptaków, miejsca te wskazano na zdjęciach 2 i 4. Potencjalnym

miejscem bytowania ptaków była otwory prowadzące do poddasza. Przy żadnym z nich nie zaobserwowano jednak śladów bytowania ptaków lub nietoperzy.

Fotografia 2: Widok na zachodnią elewację budynku wraz z zaznaczoną strefą w której znajdują się niezabezpieczone otwory prowadzące do przestrzeni poddasza. Te oraz wszystkie inne podobne otwory należy zabezpieczyć zgodnie z zapisami punktu 8.2

Należy zabezpieczyć wskazane na fotografiach 2 i 4 oraz podobne potencjalne miejsca gniazdowania ptaków, w celu uniknięcia ich ewentualnego zajęcia w kolejnym sezonie lęgowym. Zabezpieczenia należy wykonać za pomocą drobnoczkowej siatki wykonanej z tworzyw sztucznych o oczkach nie większych niż 15x15mm. Siatkę tą należy zamocować do elewacji poprzez montaż jej na 3 narożnikach na każdym z otworów osobno. Zastosowanie takiego rozwiązania umożliwi ewentualne opuszczenie przestrzeni przez ptaki lub nietoperze a zarazem uniemożliwi im ponowne zajęcie tej przestrzeni. Prace te należy przeprowadzić poza sezonem lęgowym ptaków tj. w okresie od 1 października końca lutego.

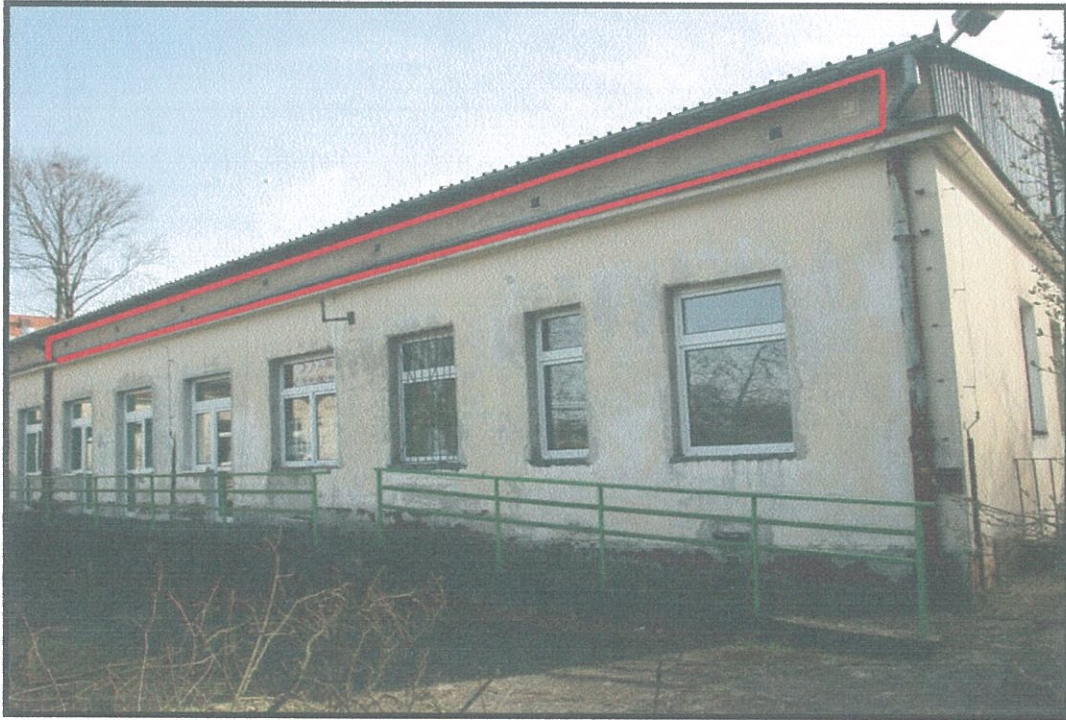
Fotografia 3: Widok na północną elewację budynku z zaznaczoną strefą w której należy dokonać montażu budek lęgowych.

W związku z niestwierdzeniem miejsc lęgowych ptaków nie przewiduje się bezwzględnej konieczności przeprowadzenia kompensacji przyrodniczej. Mając jednak na uwadze występowanie potencjalnych szczelin dostępnych dla ptaków oraz charakter budynku. **Za zasadne należy uznać** zawieszenie na północnej elewacji budynku **pięciu podwójnych** budkę lęgową dla wróbla. Budki należy zawiesić w górnej części elewacji biorąc pod uwagę

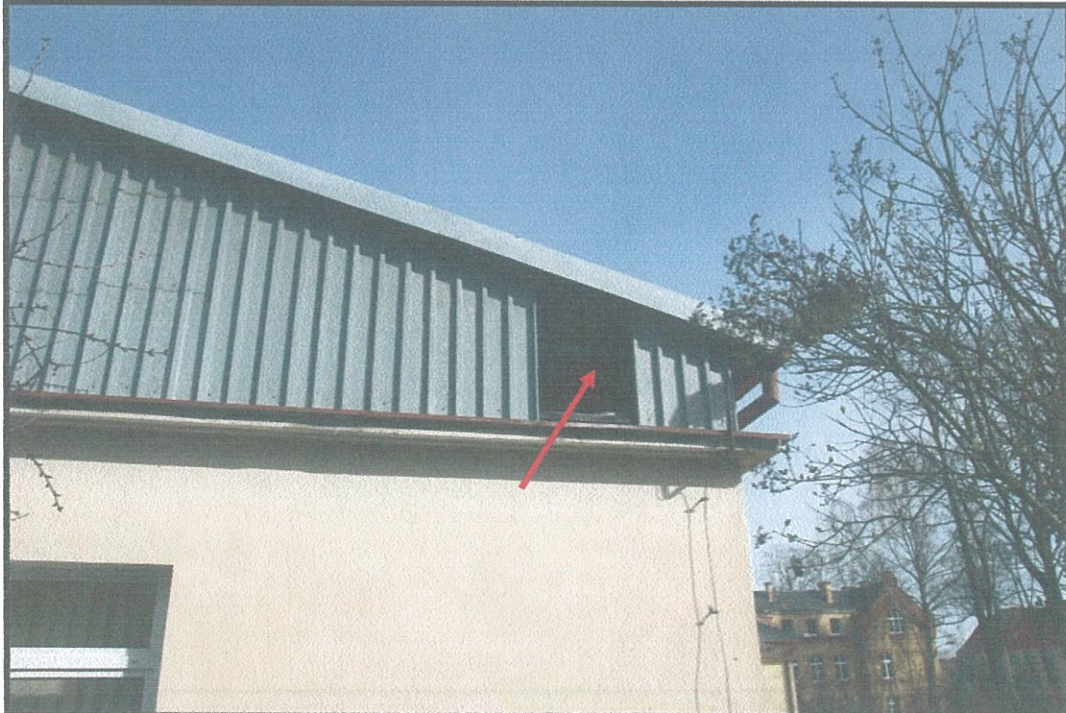
Fotografia 4: Na zdjęciu widoczny ubytek w części zachodniej ściany szczytowej. Miejsce to bezwzględnie należy zabezpieczyć w sposób uniemożliwiający dostanie się do środka ptaków lub nietoperzy.

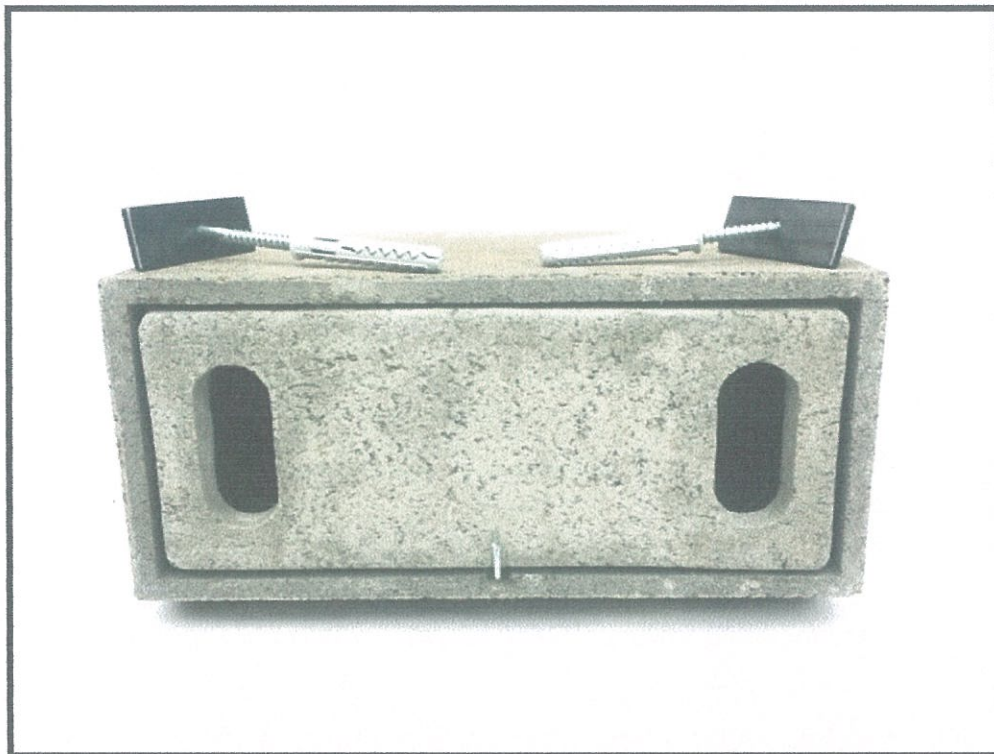
Podwójna budka lęgowa dla wróbla (fotografia 7).

Wysokość:	16 cm
Szerokość:	36 cm
Długość:	22 cm
Średnica otworu wlotowego:	65x35 mm

Fotografia 7: Przykładowe wygląd podwójnej budki lęgowej dla wróbla wykonanej z trocinobetonu.

zdecydowanie większą trwałość, do kompensacji należy użyć budek wykonanych z trocinobetonu. Dopuszcza się montaż budek zarówno bezpośrednio na elewacji a następnie obudowanie ich materiałem izolacyjnym jak i zamontowanie ich na specjalnych szynach w sposób przedstawiony na fotografii 8. Preferowaną przestrzeń w której należy zawiesić budki zaznaczono na fotografii 3. Budki należy zamontować bezpośrednio po zakończeniu prac remontowych przy czym nie później niż do końca lutego 2018 r.

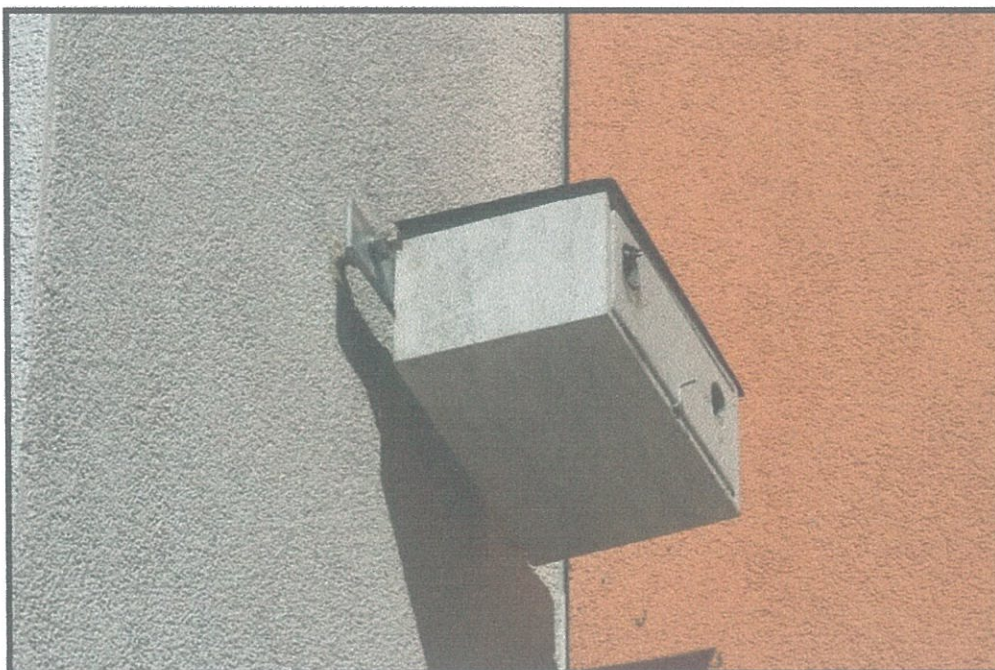
Fotografia 8: Preferowany sposób montażu budek dla wróbli.
