**Inwentaryzacja przyrodnicza w zakresie występowania ptaków i nietoperzy
wykonana dla budynku A położonego na terenie szpitala w Gubinie**

Jaraczewo 30 marca 2017 r.

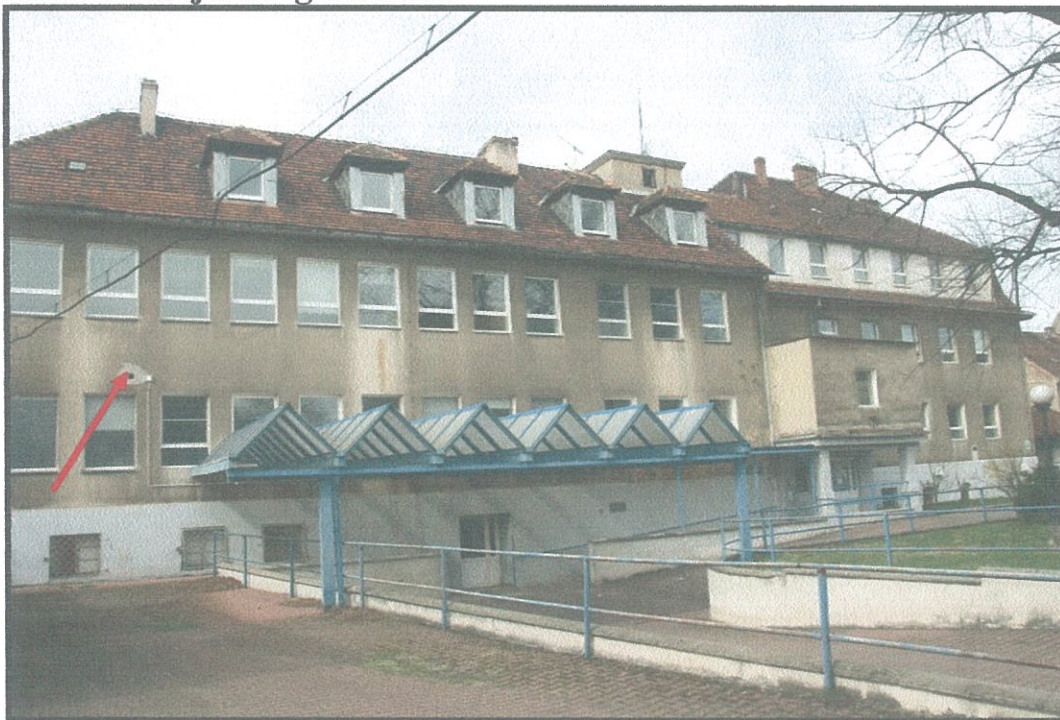
Ponadto oględziny wykazały kilka miejsc potencjalnego gniazdowania ptaków, miejsca te wskazano na zdjęciach 1 i 5. Potencjalnym miejscem bytowania ptaków były dwie

szczeliny. Jedną z nich był otwór technologiczny na wschodniej elewacji, drugą natomiast szczelina w podbitce na północnej elewacji budynku.

Fotografia 1: Widok na wschodnią elewację budynku. Czerwoną strzałką zaznaczono miejsce potencjalnego gniazdowania ptaków. Szczelinę tę należy zabezpieczyć za pomocą siatki drobnoczkowej lub zaprawy murarskiej.

Należy zabezpieczyć wskazane na fotografiach 1 i 5 potencjalne miejsca gniazdowania ptaków, w celu uniknięcia ich ewentualnego zajęcia w kolejnym sezonie lęgowym. Zabezpieczenie należy wykonać zgodnie z zaleceniami w stosunku do miejsca gniazdowania wróbla.

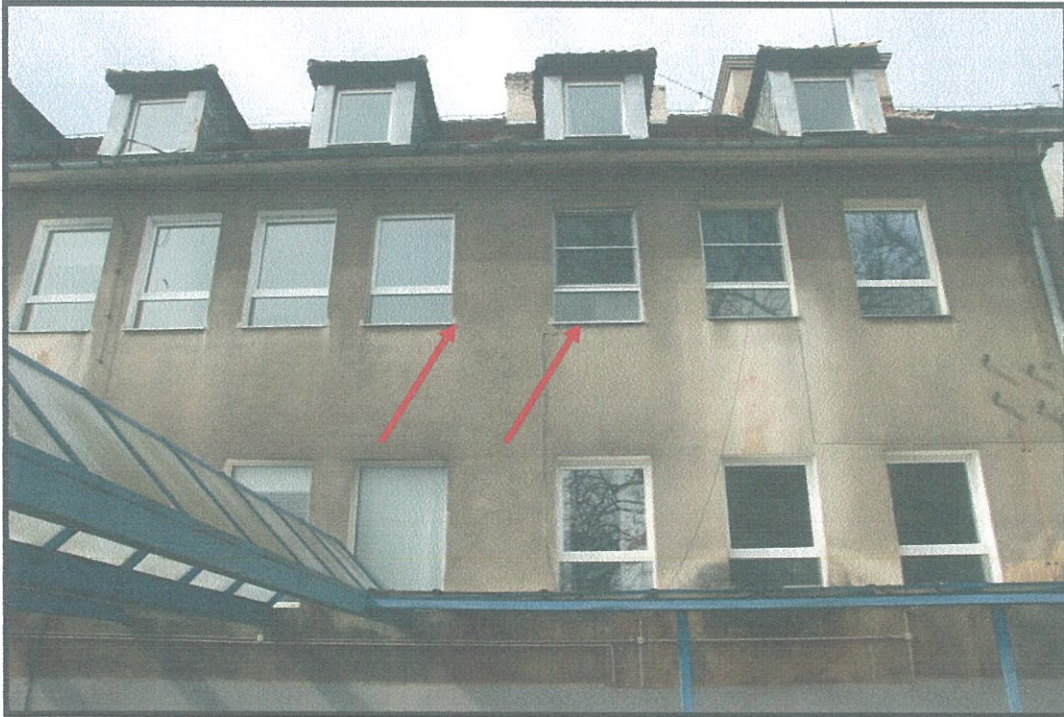
W czasie przeprowadzonej kontroli stwierdzono miejsca gniazdowania dwóch par wróbla (*Passer domesticus*). Ptaki zajmowały szczeliny pod parapetem na wschodniej elewacji budynku. Miejsca te zaznaczono na fotografii 2 i 3. Stwierdzono również obecność gniazda gołębia miejskiego (*Columba livia f. urbana*) ptaki zajmowały przestrzeń za rynną na zachodniej elewacji budynku (fotografia 7). Oględziny nie wykazały śladów bytowania nietoperzy. Podczas oględzin poddasz stwierdzono natomiast sporą ilość odchodów kuny, co mogłoby tłumaczyć brak nietoperzy.

Fotografia 2: Widok na wschodnią elewację budynku A. Czerwoną strzałką zaznaczono miejsca gniazdowania wróbla (*Passer domesticus*).

W związku z stwierdzeniem miejsc lęgowych ptaków należy wystąpić o zgodę do Regionalnego Dyrektora Ochrony Środowiska w zakresie uzyskania odstępstwa od zakazów w stosunku do dziko żyjących zwierząt. Po uzyskaniu ww. zgody należy w okresie od 1 października do końca lutego zabezpieczyć miejsca gniazdowania wróbla. Dopuszcza się użycie do tego celu zarówno zaprawy murarskiej jak i drobnoczkowej siatki. Przestrzeni tych nie należy zabezpieczać za pomocą poliuretanowych pianek, które mogą zostać wyskubane przez ptaki a co za tym idzie zabezpieczenie takie nie będzie skuteczne.

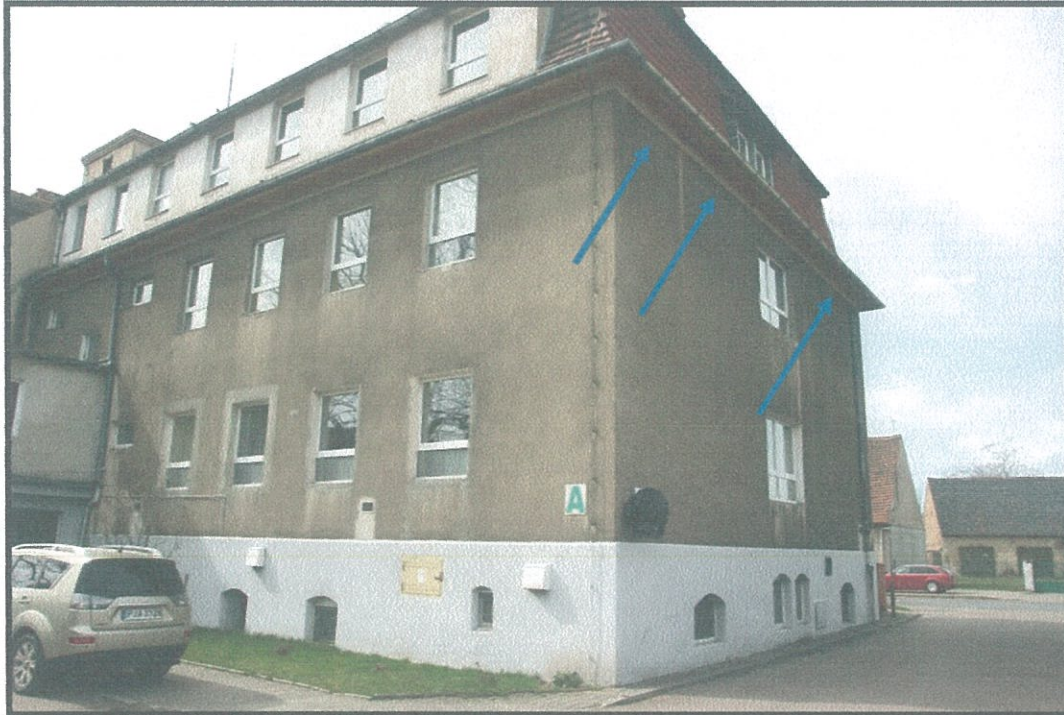
Fotografia 4: Widok na północną elewację budynku, niebieskimi strzałkami zaznaczono preferowane miejsce do montażu skrzynek lęgowych dla wróbli.

W związku z stwierdzeniem miejsca gniazdowania wróbla przewiduje się bezwzględnej konieczności przeprowadzenia kompensacji przyrodniczej. Mając również na uwadze występowanie potencjalnych szczelin dostępnych dla ptaków. **Za zasadne należy uznać** zawieszenie na północnej elewacji budynku trzech **podwójnych** budek lęgową dla wróbla. Budki należy zawiesić w górnej części elewacji biorąc pod uwagę zdecydowanie większą trwałość, do kompensacji należy użyć budek wykonanych z trocinobetonu. Dopuszcza się montaż budek zarówno bezpośrednio na elewacji a następnie obudowanie ich materiałem izolacyjnym jak i zamontowanie ich na specjalnych szynach w sposób przedstawiony na fotografii 9. Preferowane miejsce montażu budek wskazano na fotografii 4. Budki należy zamontować bezpośrednio po zakończeniu prac remontowych przy czym nie później niż do końca lutego 2018 r.

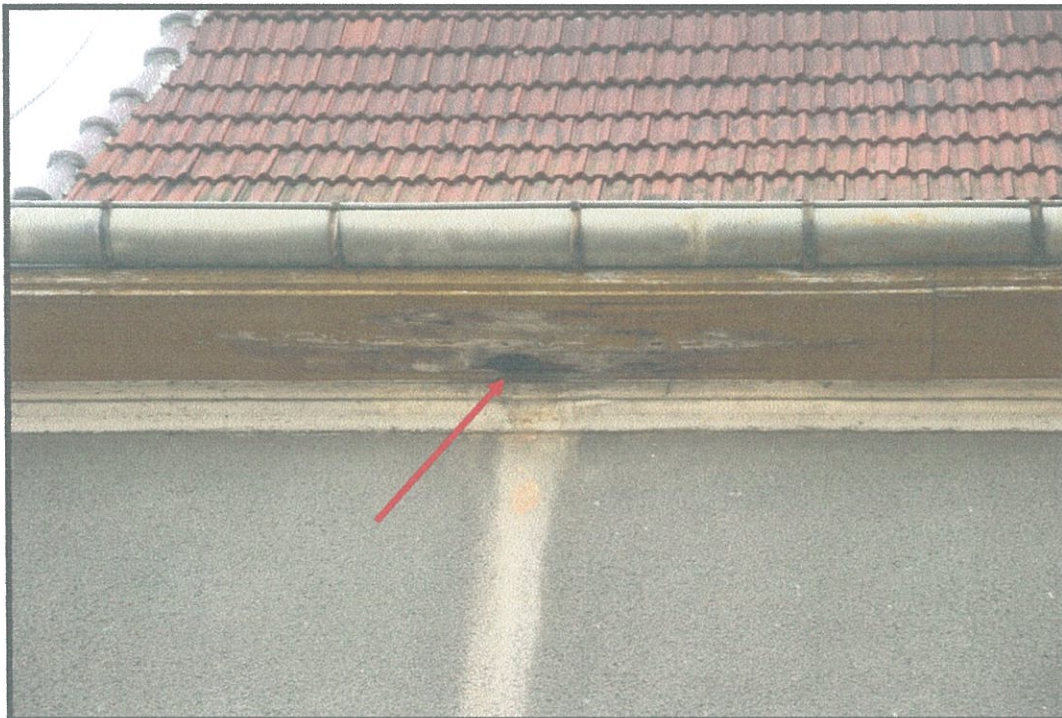
Fotografia 5: Widok na szczelinę w podbitce, miejsce to należy zabezpieczyć za pomocą drobnoczkowej siatki wykonanej z tworzyw sztucznych.

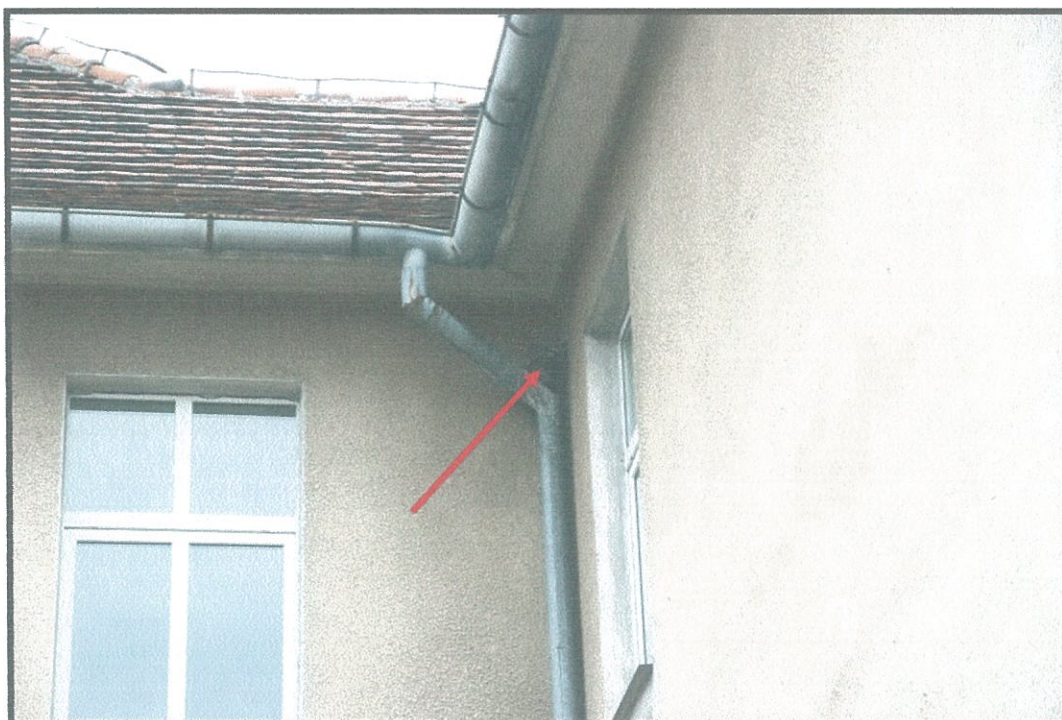
Fotografia 7: Widok na przestrzeń za rynną na zachodniej elewacji zajmowaną przez gołębie.

Również poza okresem lęgowym należy usunąć gniazda gołębi oraz za pomocą siatki zabezpieczyć przestrzeń znajdujące się za rynną. Na przeprowadzenie tych czynności nie jest wymagane uzyskanie zgody Regionalnego Dyrektora Ochrony Środowiska z zastrzeżeniem, że czynności te wykonane zostaną w okresie kiedy w gnieździe nie będą przebywały młode lub ptaki nie będą siedziały na jajach.

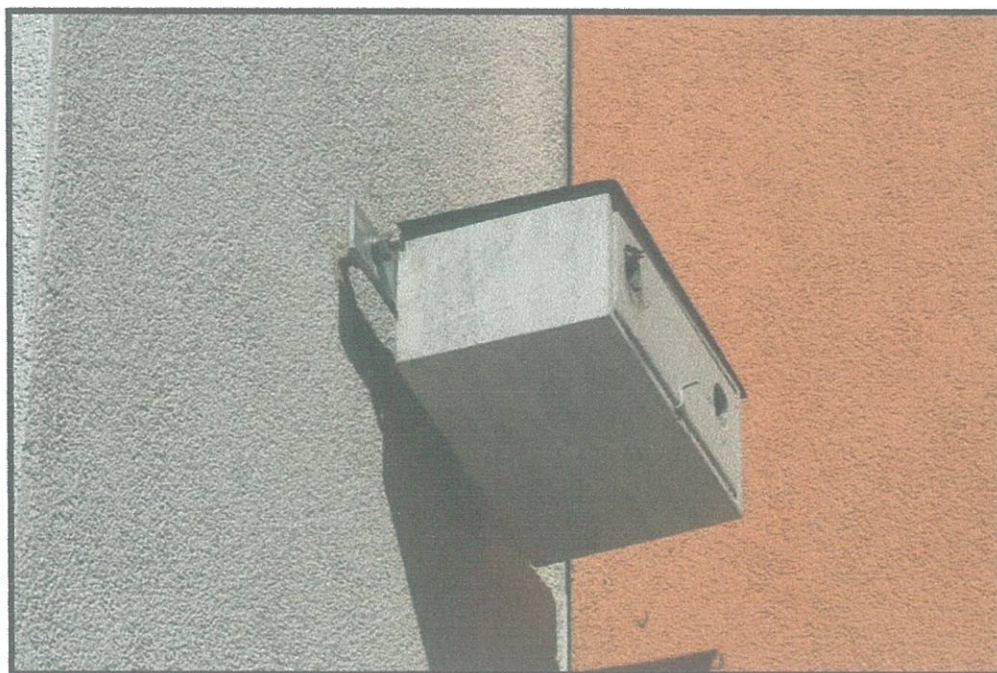
Fotografia 9: Preferowany sposób montażu budki dla wróbli.
